Dossier P120418 - Document DE/1 - Page 1/21

# RAPPORT D'ESSAI

**Objet :** Analyse de tronçons de canalisation

Les tronçons ont été prélevés au 60 rue Cambronne – Paris 15<sup>ème</sup>.

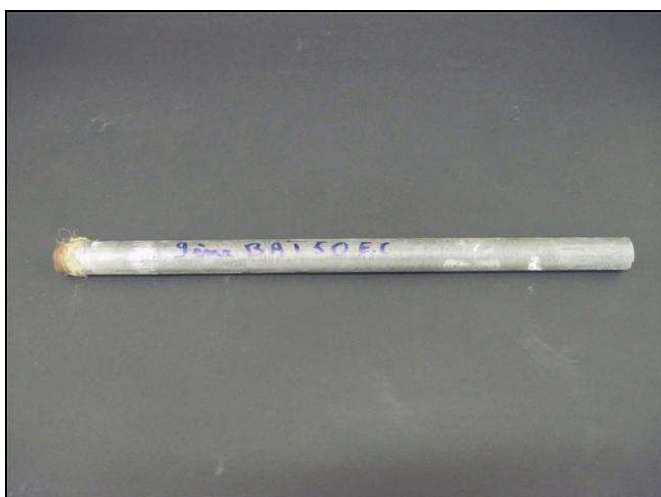
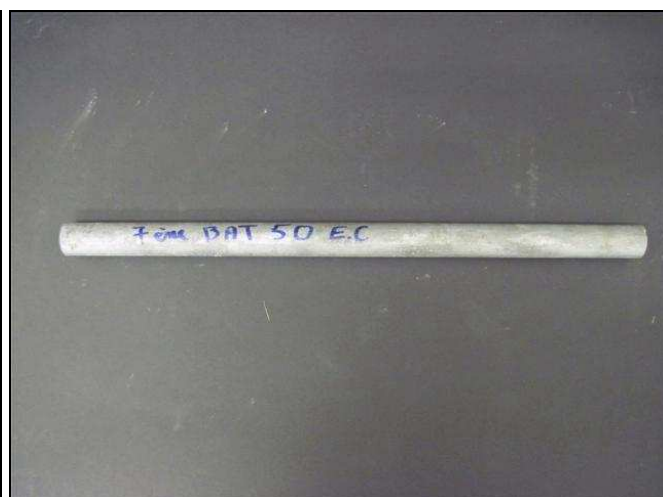
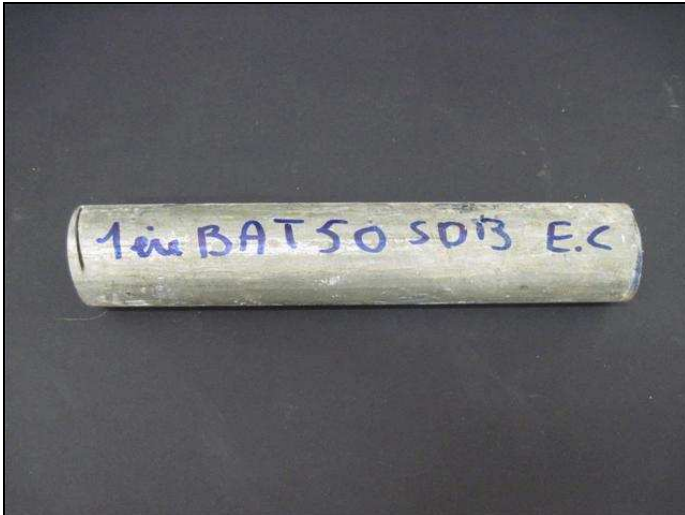
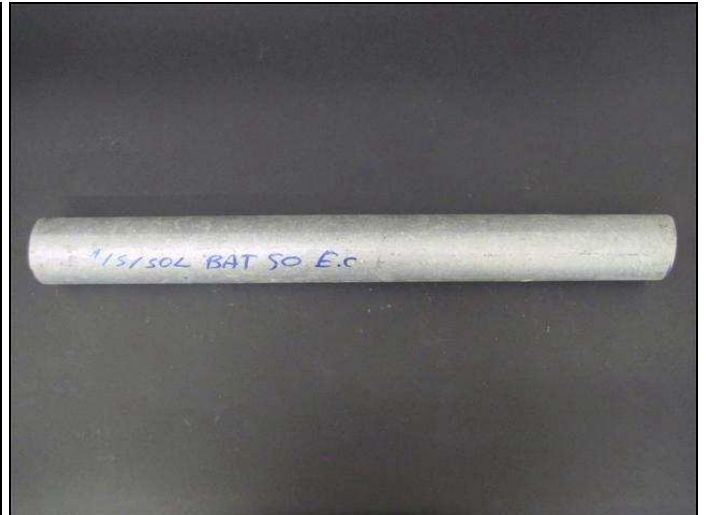
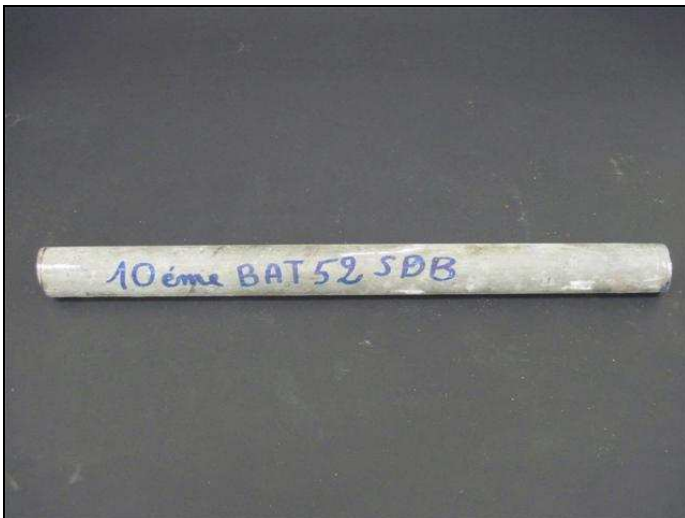
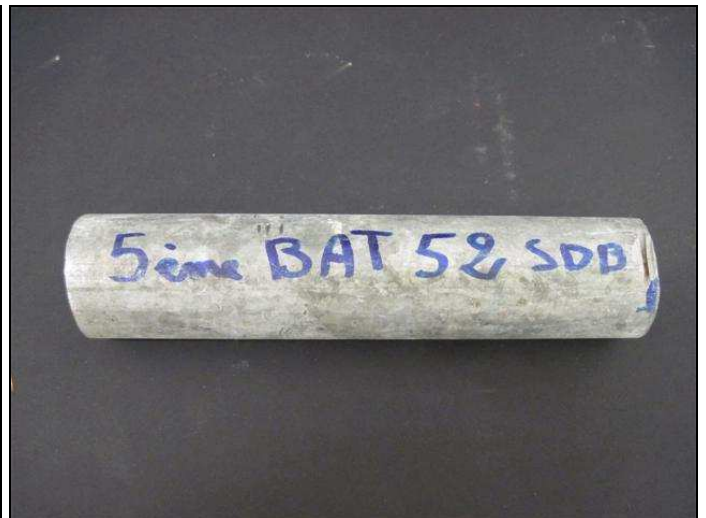
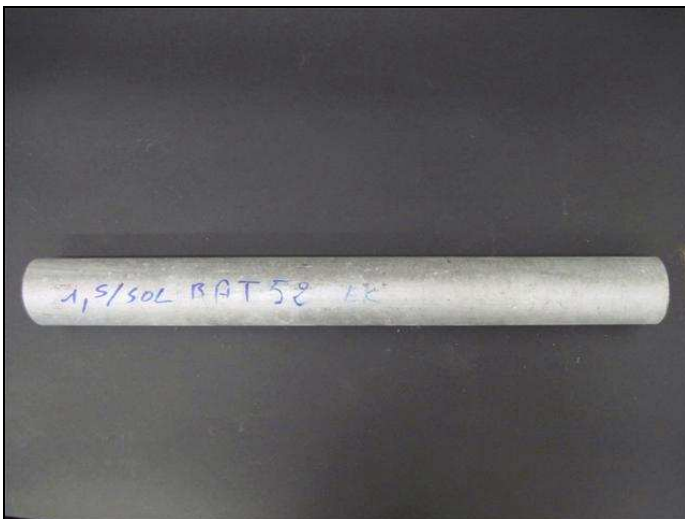
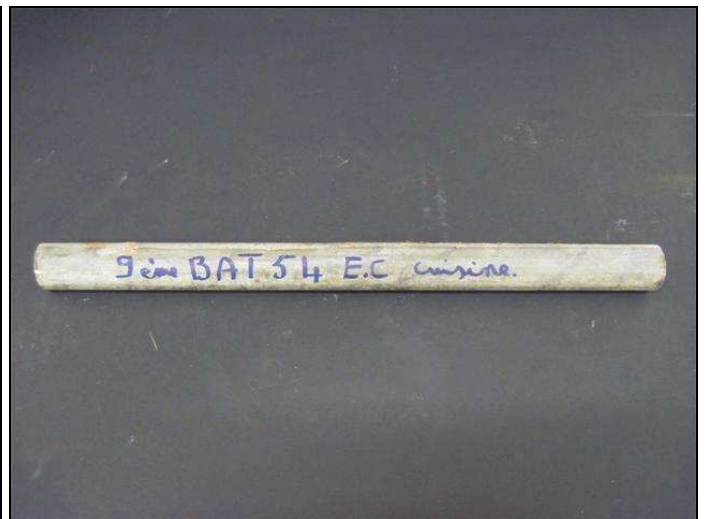
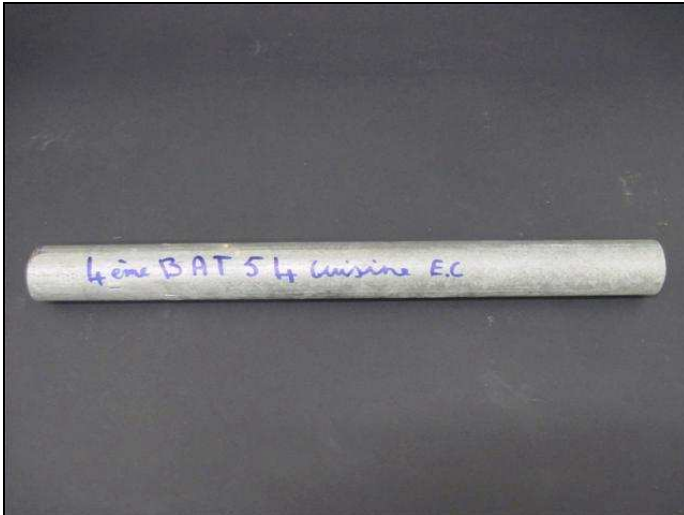
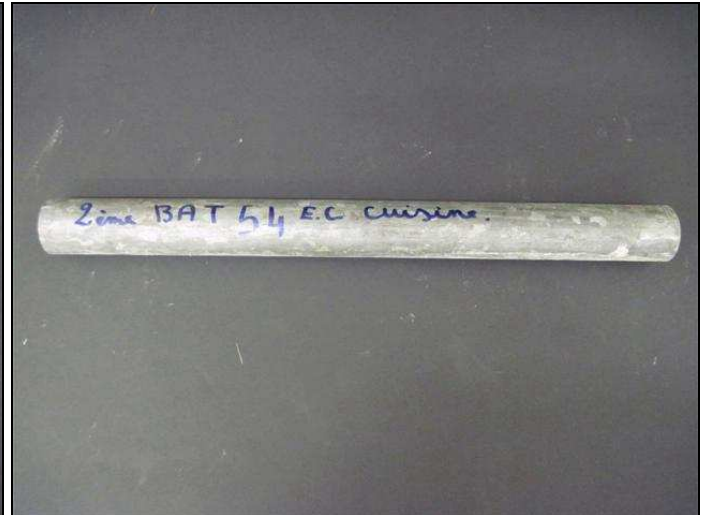
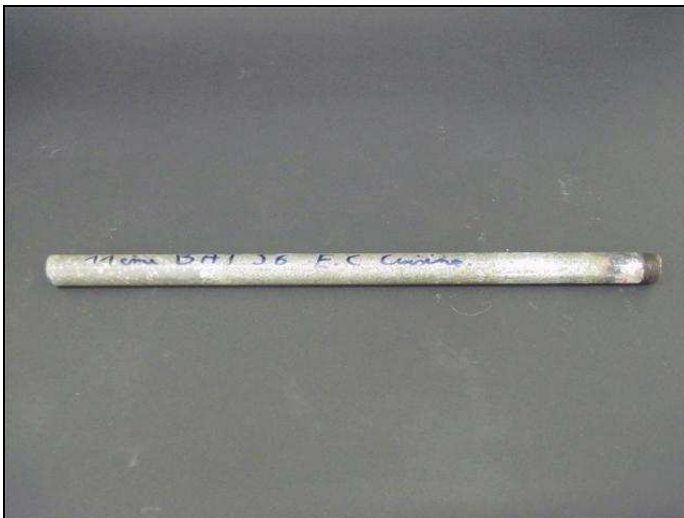
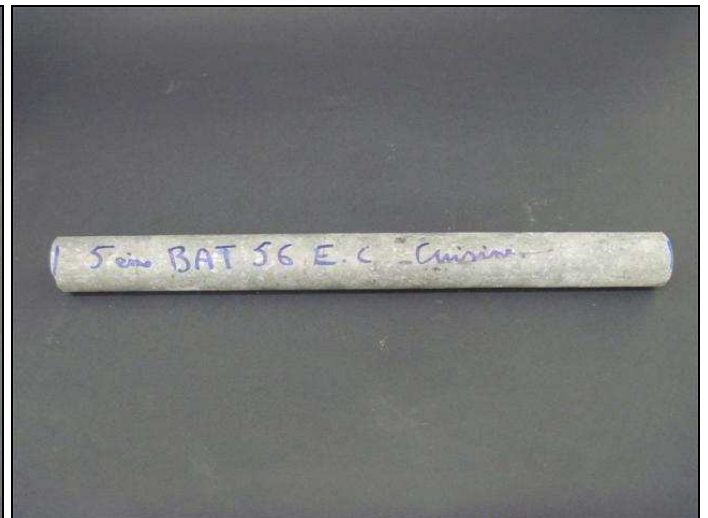
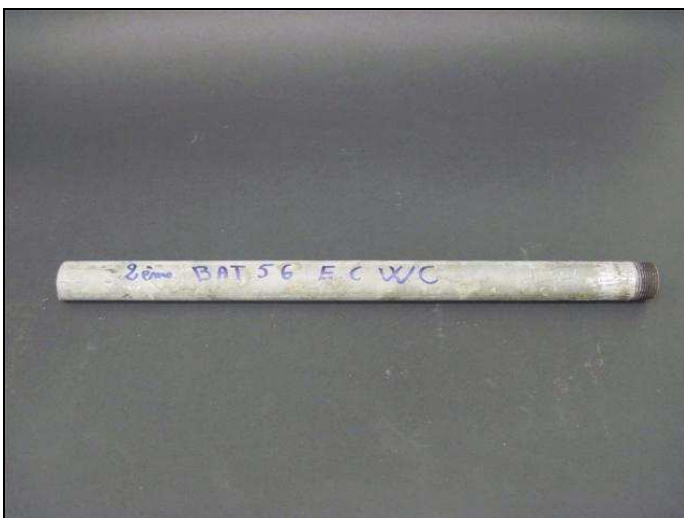
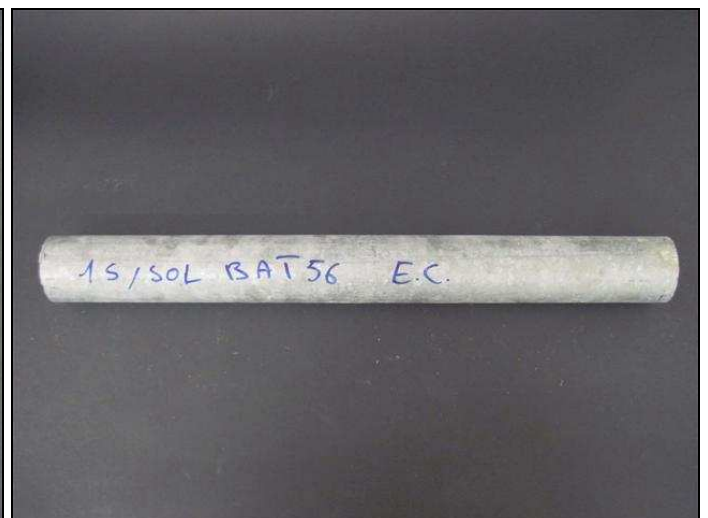
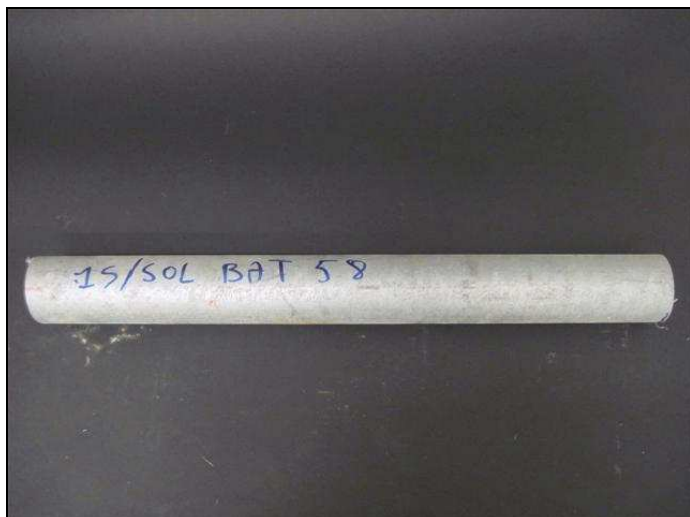
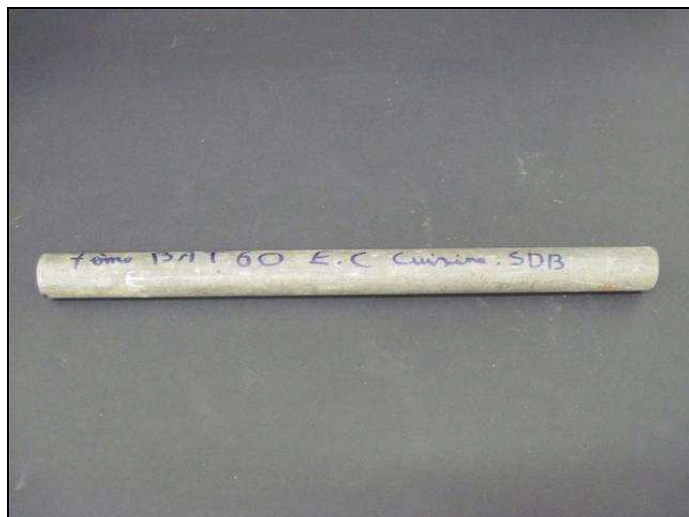
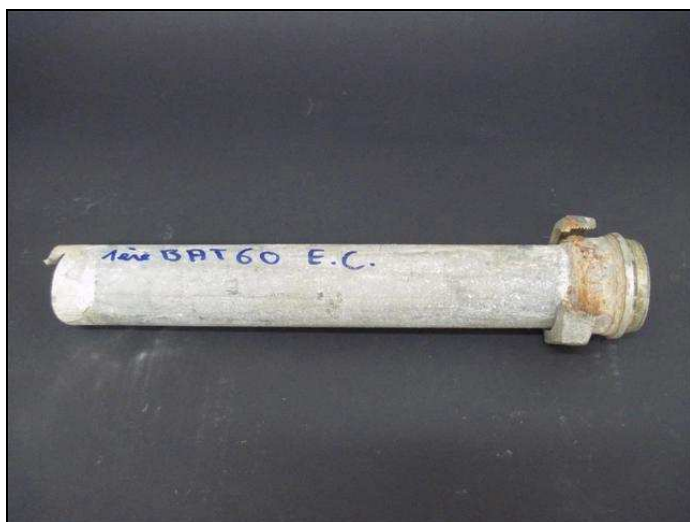
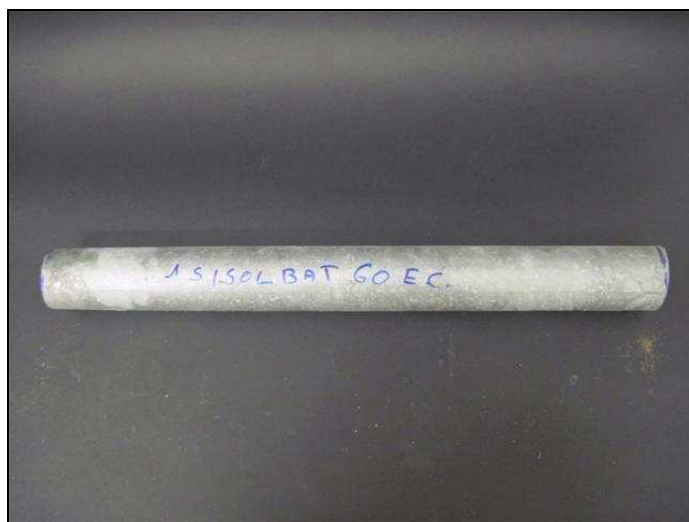
Réf. client du tronçon	Réf. LNE du tronçon	Dimensions du tronçon (cm)	Observations
9 <sup>ème</sup> Bat 50 EC	1	Lg ~ 47 Øext ~ 27	Pas de dégradation en surface externe (Fig. 1)
7 <sup>ème</sup> Bat 50 EC	2	Lg ~ 46,5 Øext ~ 27	Pas de dégradation en surface externe (Fig. 2)
1 <sup>ère</sup> Bat 50 SDB EC	3	Lg ~ 26 Øext ~ 48	Pas de dégradation en surface externe (Fig. 3)
1/S/Sol Bat 50 EC	4	Lg ~ 72 Øext ~ 76,5	Pas de dégradation en surface externe (Fig. 4)
10 <sup>ème</sup> Bat 52 SDB	5	Lg ~ 42,5 Øext ~ 33,5	Pas de dégradation en surface externe (Fig. 5)
5 <sup>ème</sup> Bat 52 SDB	6	Lg ~ 21,5 Øext ~ 48	Pas de dégradation en surface externe (Fig. 6)
1/S/Sol Bat 52 EC	7	Lg ~ 72 Øext ~ 76	Pas de dégradation en surface externe (Fig. 7)
9 <sup>ème</sup> Bat 54 EC Cuisine	8	Lg ~ 45 Øext ~ 33,8	Quelques dépôts rouille en surface externe (Fig. 8)
4 <sup>ème</sup> Bat 54 Cuisine EC	9	Lg ~ 47 Øext ~ 42	Pas de dégradation en surface externe (Fig. 9)

2 <sup>ème</sup> Bat 54 EC Cuisine	10	Lg ~ 47 Øext ~ 42	Pas de dégradation en surface externe (Fig. 10)
11 <sup>ème</sup> Bat 56 EC Cuisine	11	Lg ~ 53 Øext ~ 27	Pas de dégradation en surface externe (Fig. 11)
5 <sup>ème</sup> Bat 56 EC Cuisine	12	Lg ~ 46,5 Øext ~ 42	Pas de dégradation en surface externe (Fig. 12)
2 <sup>ème</sup> Bat 56 EC WC	13	Lg ~ 52 Øext ~ 32,5	Pas de dégradation en surface externe (Fig. 13)
1/S/Sol Bat 56 EC	14	Lg ~ 72 Øext ~ 77	Pas de dégradation en surface externe (Fig. 14)
1/S/Sol Bat 58	15	Lg ~ 72 Øext ~ 77	Pas de dégradation en surface externe (Fig. 15)
7 <sup>ème</sup> Bat 60 EC Cuisine – SDB	16	Lg ~ 46,5 Øext ~ 32,5	Pas de dégradation en surface externe (Fig. 16)
1 <sup>ère</sup> Bat 60 EC	17	Lg ~ 42 Øext ~ 60	Dépôt blanchâtre en surface externe et présence de dépôt rouille au niveau de l'écrou de serrage (Fig. 17)
1/S/Sol Bat 60 EC	18	Lg ~ 72 Øext ~ 77	Pas de dégradation en surface externe (Fig. 18)

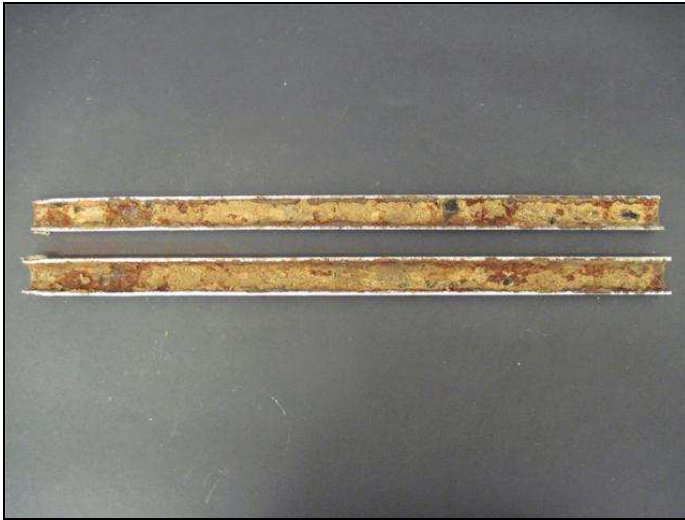
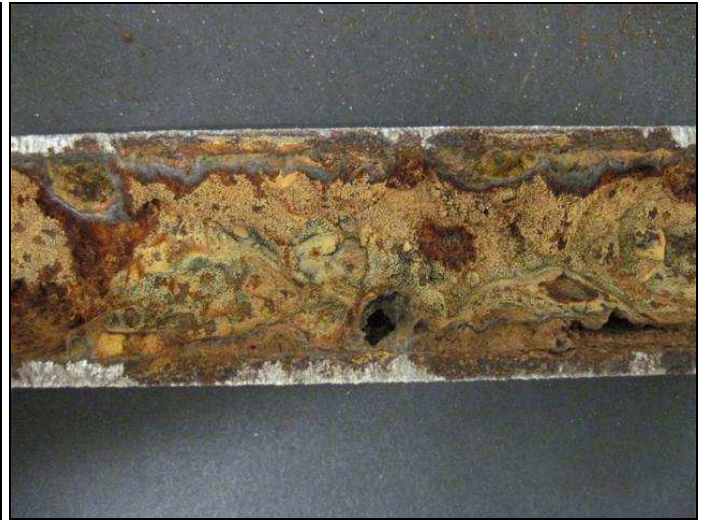
Fig. 19 : Tronçon 1

Réf. client du tronçon	Réf. LNE du tronçon	Observations avant décapage	Observations après décapage
9 <sup>ème</sup> Bat 50 EC	1	Présence d'un dépôt rouille, épais formé d'une multitude de pustules juxtaposées les unes aux autres et ce, quelque soit la génératrice observée (Fig. 19 et 20)	Corrosion généralisée se développant sous forme d'une multitude de larges cavités juxtaposées les unes aux autres (Fig. 21)
7 <sup>ème</sup> Bat 50 EC	2	Présence d'un dépôt rouille avec des plages de pustules juxtaposées les unes aux autres et ce, quelque soit la génératrice observée (Fig. 22 et 23)	Plages de corrosion se développant sous forme de cavités juxtaposées les unes aux autres (Fig. 24)
1 <sup>ère</sup> Bat 50 SDB EC	3	Présence d'un dépôt rouille avec des plages de pustules juxtaposées les unes aux autres et ce, quelque soit la génératrice observée (Fig. 25 et 26)	Plages de corrosion se développant sous forme de cavités juxtaposées les unes aux autres (Fig. 27). Présence entre ces plages de corrosion de métal non corrodé.

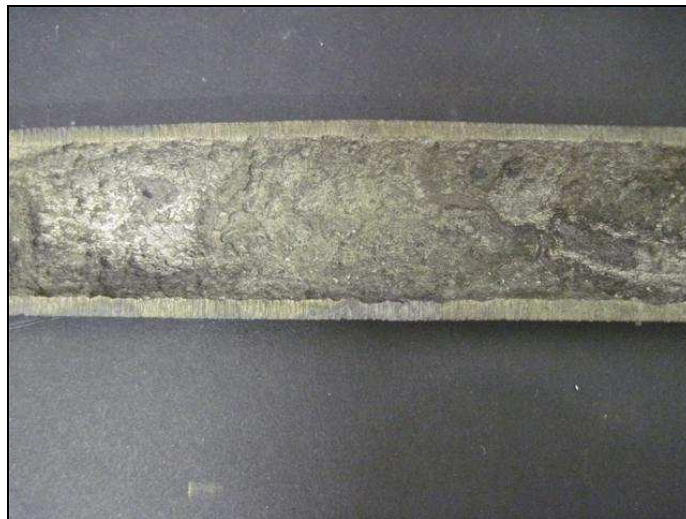
Fig. 21 : Tronçon 1, après décapage

Réf. client du tronçon	Réf. LNE du tronçon	Estimation de la perte d'épaisseur		
		Epaisseur initiale (mm)	Epaisseur mini (mm)	Perte d'épaisseur (%)
9 <sup>ème</sup> Bat 50 EC	1	2.3	1.4	40
7 <sup>ème</sup> Bat 50 EC	2	2.2	1.4	35
1 <sup>ère</sup> Bat 50 SDB EC	3	3.3	2.1	36
1/S/Sol Bat 50 EC	4	3.2	2.9	9
10 <sup>ème</sup> Bat 52 SDB	5	2.8	1.8	37
5 <sup>ème</sup> Bat 52 SDB	6	3.1	1.7	46
1/S/Sol Bat 52 EC	7	3.2	2.1	34
9 <sup>ème</sup> Bat 54 EC Cuisine	8	2.6	1.7	34
4 <sup>ème</sup> Bat 54 EC Cuisine	9	3.1	2.2	29
2 <sup>ème</sup> Bat 54 EC Cuisine	10	3.2	2.2	31
11 <sup>ème</sup> Bat 56 EC Cuisine	11	2.3	1.6	32
5 <sup>ème</sup> Bat 56 EC Cuisine	12	3.1	2.2	31
2 <sup>ème</sup> Bat 56 EC WC	13	3.0	2.0	33
1/S/Sol Bat 56 EC	14	3.3	2.1	36
1/S/Sol Bat 58	15	3.1	2.3	26
7 <sup>ème</sup> Bat 60 EC Cuisine – SDB	16	3.3	2.4	27
1 <sup>ère</sup> Bat 60 EC	17	2.9	2.5	15
1/S/Sol Bat 60 EC	18	3.3	1.6	52

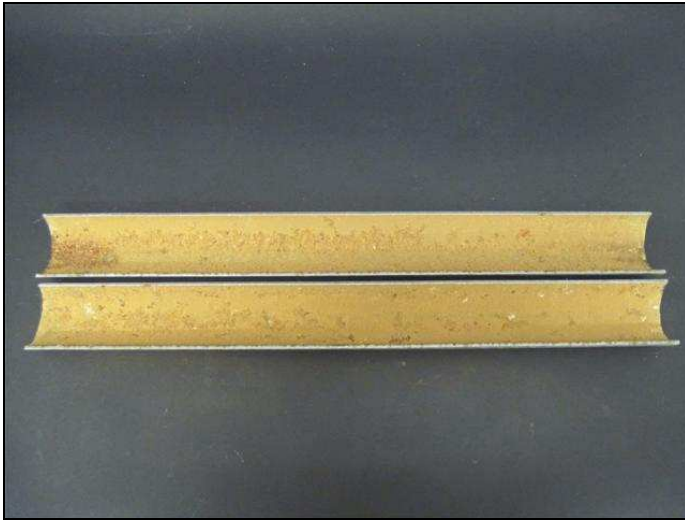
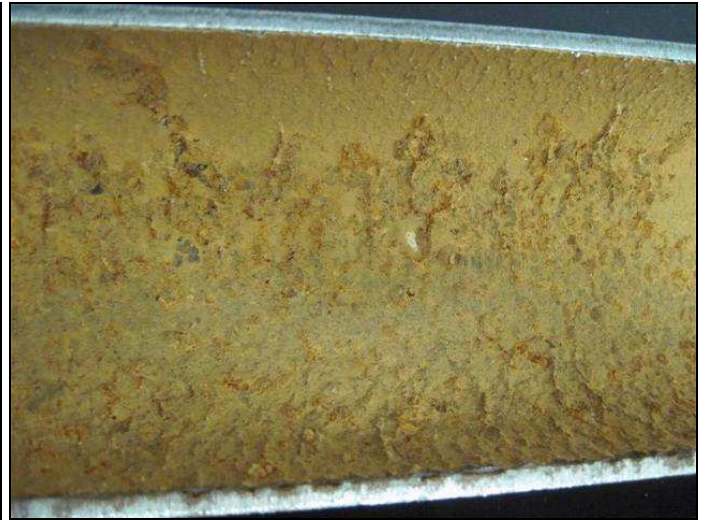
Fig. 28 : Tronçon 4

1/S/Sol Bat 50 EC	4	Présence d'un dépôt rouille peu épais et ce, quelque soit la génératrice observée (Fig. 28 et 29)	Corrosion généralisée peu profonde (Fig. 30)
10 <sup>ème</sup> Bat 52 SDB	5	Présence d'un dépôt rouille avec des plages de pustules juxtaposées les unes aux autres et ce, quelque soit la génératrice observée (Fig. 31 et 32)	Plages de corrosion se développant sous forme de cavités juxtaposées les unes aux autres (Fig. 33). Présence entre ces plages de corrosion de métal non corrodé.
5 <sup>ème</sup> Bat 52 SDB	6	Présence d'un dépôt rouille peu épais avec par endroits de grosses pustules et ce, quelque soit la génératrice observée (Fig. 34 et 35)	Plages de corrosion se développant sous forme de cavités profondes (Fig. 36). Présence entre ces plages de corrosion de métal non corrodé.
1/S/Sol Bat 52 EC	7	Présence d'un dépôt rouille peu épais et ce, quelque soit la génératrice observée (Fig. 37 et 38)	Corrosion généralisée (Fig. 39)

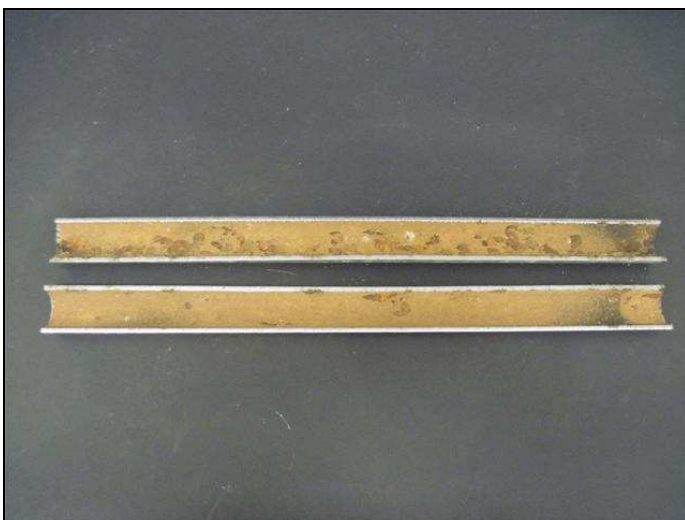
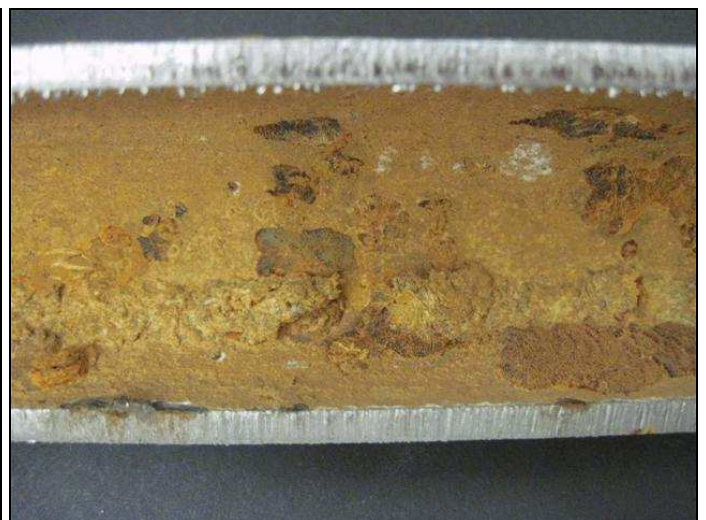
Fig. 40 : Tronçon 8

9 <sup>ème</sup> Bat 54 EC Cuisine	8	Présence d'un dépôt rouille peu épais avec par endroits de grosses pustules, en particulier sur l'une des génératrices observées (Fig. 40 et 41)	Plages de corrosion se développant sous forme de cavités (Fig. 42). Présence entre ces plages de corrosion de métal non corrodé.
4 <sup>ème</sup> Bat 54 Cuisine EC	9	Présence d'un dépôt rouille avec des pustules juxtaposées les unes aux autres, en particulier sur l'une des génératrices observées (Fig. 43 et 44)	Plages de corrosion se développant sous forme de cavités juxtaposées les unes aux autres (Fig. 45)

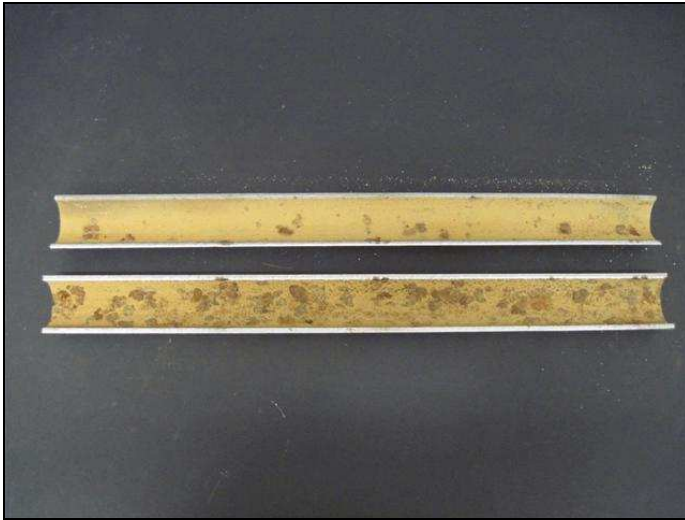
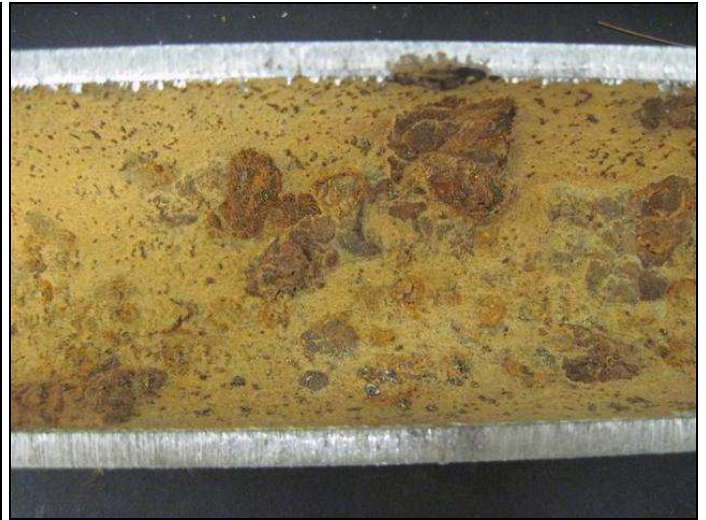
Fig. 46 : Tronçon 10

Réf. client du tronçon	Réf. LNE du tronçon	Observations avant décapage	Observations après décapage
2 <sup>ème</sup> Bat 54 EC Cuisine	10	Présence d'un dépôt rouille avec des pustules juxtaposées les unes aux autres, en particulier sur l'une des génératrices observées (Fig. 46 et 47)	Plages de corrosion se développant sous forme de cavités (Fig. 48). Présence entre ces plages de corrosion de métal non corrodé.
11 <sup>ème</sup> Bat 56 EC Cuisine	11	Présence d'un dépôt rouille, épais formé d'une multitude de pustules juxtaposées les unes aux autres et ce, quelque soit la génératrice observée (Fig. 49 et 50)	Corrosion généralisée se développant sous forme d'une multitude de larges cavités juxtaposées les unes aux autres (Fig. 51)
5 <sup>ème</sup> Bat 56 EC Cuisine	12	Présence d'un dépôt rouille peu épais avec par endroits de grosses pustules et ce, quelque soit la génératrice observée (Fig. 52 et 53)	Plages de corrosion se développant sous forme de cavités (Fig. 54). Présence entre ces plages de corrosion de métal non corrodé.

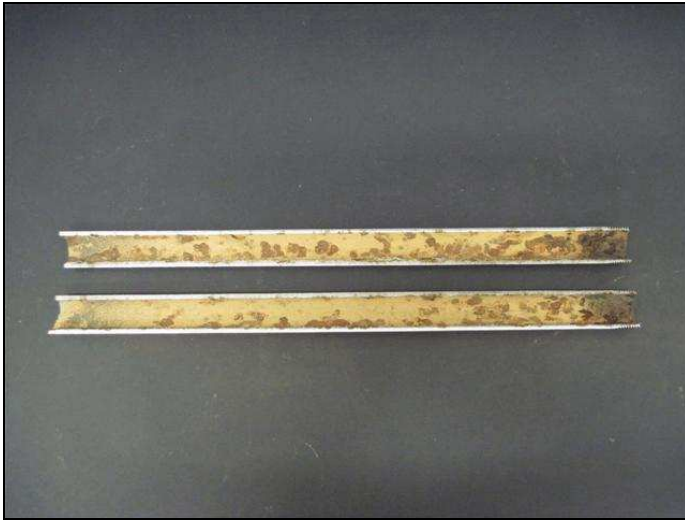
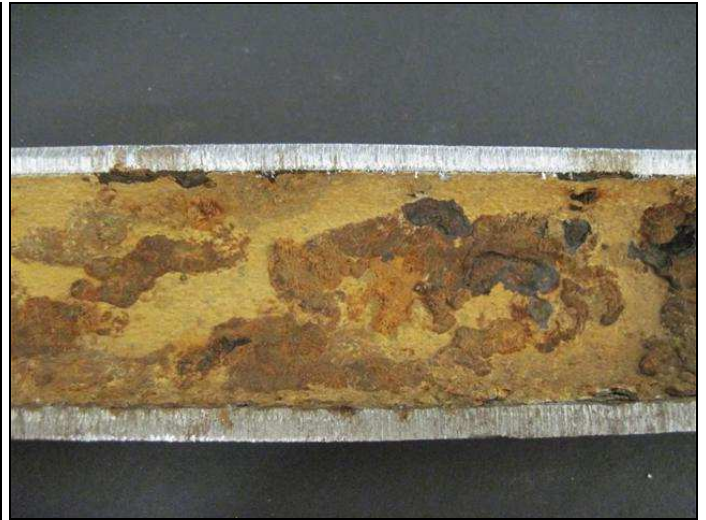
Fig. 55 : Tronçon 13

2 <sup>ème</sup> Bat 56 EC WC	13	Présence d'un dépôt rouille peu épais avec par endroits de grosses pustules et ce, quelque soit la génératrice observée (Fig. 55 et 56)	Plages de corrosion se développant sous forme de cavités (Fig. 57). Présence entre ces plages de corrosion de métal non corrodé.
1/S/Sol Bat 56 EC	14	Présence d'un dépôt rouille peu épais recouvrant de petites pustules et ce, quelque soit la génératrice observée (Fig. 58 et 59)	Plages de corrosion se développant sous forme de cavités (Fig. 60). Présence entre ces plages de corrosion de métal non corrodé.
1/S/Sol Bat 58	15	Présence d'un dépôt rouille peu épais recouvrant de petites pustules et ce, quelque soit la génératrice observée (Fig. 61 et 62)	Plages de corrosion se développant sous forme de cavités (Fig. 63). Présence entre ces plages de corrosion de métal non corrodé.
7 <sup>ème</sup> Bat 60 EC Cuisine – SDB	16	Présence d'un dépôt rouille peu épais avec par endroits de grosses pustules et ce, quelque soit la génératrice observée (Fig. 64 et 65)	Plages de corrosion se développant sous forme de cavités (Fig. 66). Présence entre ces plages de corrosion de métal non corrodé.

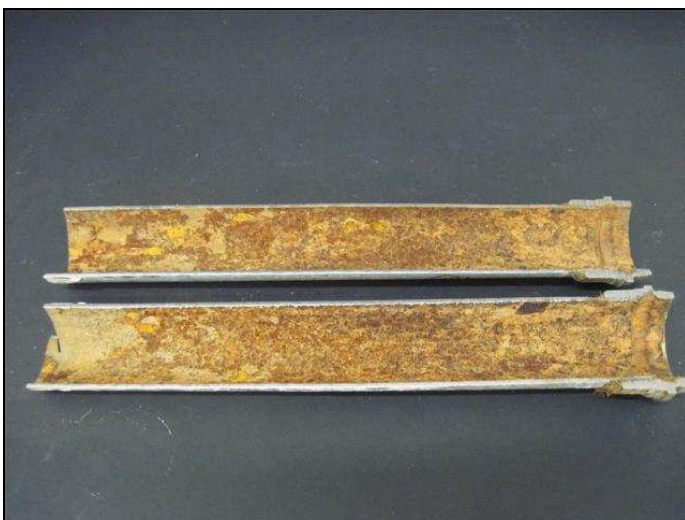
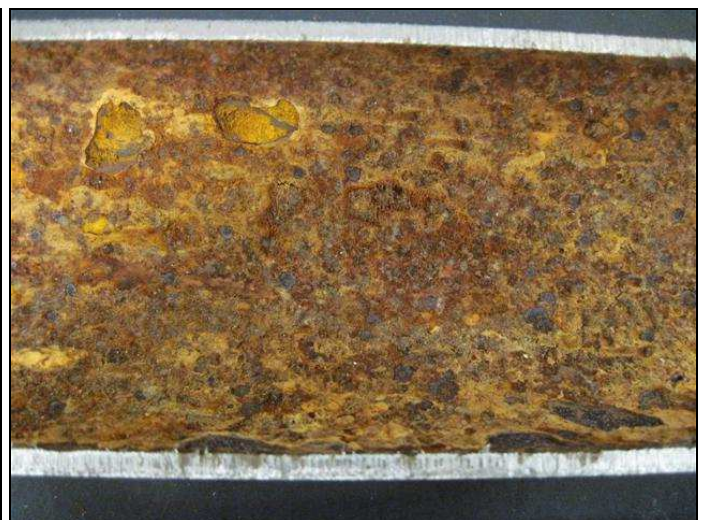
Fig. 67 : Tronçon 17

1 <sup>ère</sup> Bat 60 EC	17	Présence d'un dépôt rouille peu épais recouvrant de petites pustules et ce, quelque soit la génératrice observée (Fig. 67 et 68)	Corrosion généralisée se développant sous forme d'une multitude de larges cavités juxtaposées les unes aux autres (Fig. 69)
1/S/Sol Bat 60 EC	18	Présence d'un dépôt rouille peu épais recouvrant de petites pustules et ce, quelque soit la génératrice observée (Fig. 70 et 71)	Plages de corrosion se développant sous forme de cavités (Fig. 72). Présence entre ces plages de corrosion de métal non corrodé.
