Dossier P120418 - Document DE/1 - Page 1/21

# RAPPORT D'ESSAI

**Objet :** Analyse de tronçons de canalisation

Les tronçons ont été prélevés au 60 rue Cambronne – Paris 15<sup>ème</sup>.

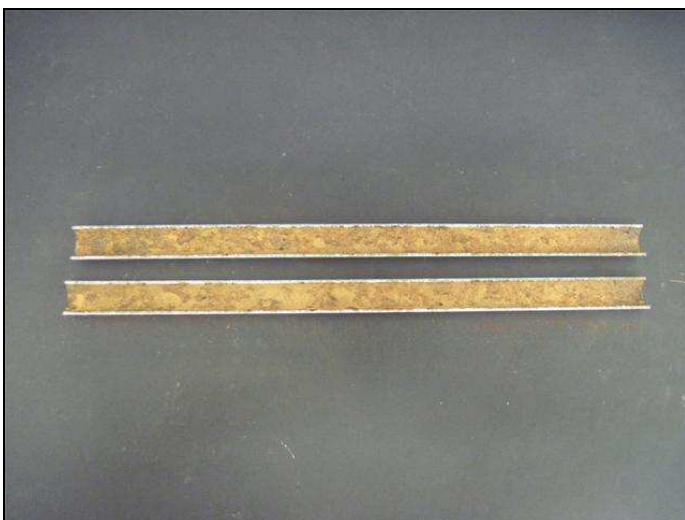
Fig. 22 : Tronçon 2

Réf. client du tronçon	Réf. LNE du tronçon	Observations avant décapage	Observations après décapage
9 <sup>ème</sup> Bat 50 EC	1	Présence d'un dépôt rouille, épais formé d'une multitude de pustules juxtaposées les unes aux autres et ce, quelque soit la génératrice observée (Fig. 19 et 20)	Corrosion généralisée se développant sous forme d'une multitude de larges cavités juxtaposées les unes aux autres (Fig. 21)
7 <sup>ème</sup> Bat 50 EC	2	Présence d'un dépôt rouille avec des plages de pustules juxtaposées les unes aux autres et ce, quelque soit la génératrice observée (Fig. 22 et 23)	Plages de corrosion se développant sous forme de cavités juxtaposées les unes aux autres (Fig. 24)
1 <sup>ère</sup> Bat 50 SDB EC	3	Présence d'un dépôt rouille avec des plages de pustules juxtaposées les unes aux autres et ce, quelque soit la génératrice observée (Fig. 25 et 26)	Plages de corrosion se développant sous forme de cavités juxtaposées les unes aux autres (Fig. 27). Présence entre ces plages de corrosion de métal non corrodé.

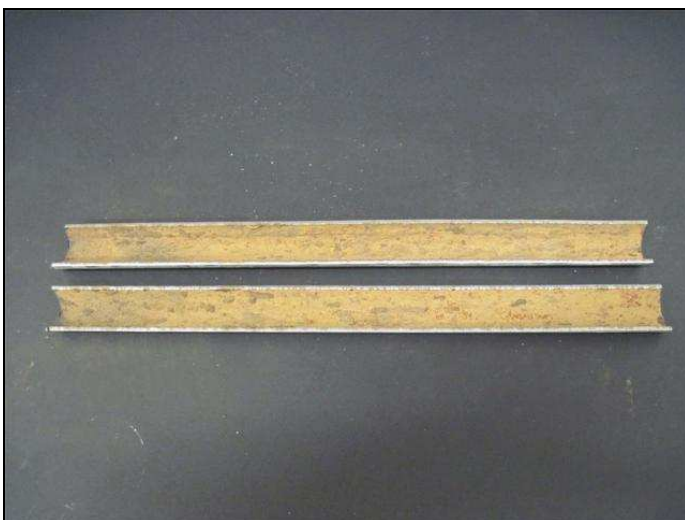
Fig. 31 : Tronçon 5

1/S/Sol Bat 50 EC	4	Présence d'un dépôt rouille peu épais et ce, quelque soit la génératrice observée (Fig. 28 et 29)	Corrosion généralisée peu profonde (Fig. 30)
10 <sup>ème</sup> Bat 52 SDB	5	Présence d'un dépôt rouille avec des plages de pustules juxtaposées les unes aux autres et ce, quelque soit la génératrice observée (Fig. 31 et 32)	Plages de corrosion se développant sous forme de cavités juxtaposées les unes aux autres (Fig. 33). Présence entre ces plages de corrosion de métal non corrodé.
5 <sup>ème</sup> Bat 52 SDB	6	Présence d'un dépôt rouille peu épais avec par endroits de grosses pustules et ce, quelque soit la génératrice observée (Fig. 34 et 35)	Plages de corrosion se développant sous forme de cavités profondes (Fig. 36). Présence entre ces plages de corrosion de métal non corrodé.
1/S/Sol Bat 52 EC	7	Présence d'un dépôt rouille peu épais et ce, quelque soit la génératrice observée (Fig. 37 et 38)	Corrosion généralisée (Fig. 39)

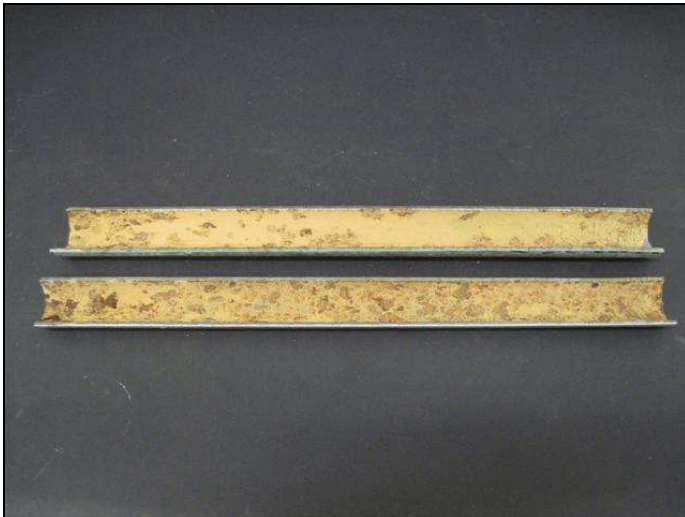
Fig. 43 : Tronçon 9

9 <sup>ème</sup> Bat 54 EC Cuisine	8	Présence d'un dépôt rouille peu épais avec par endroits de grosses pustules, en particulier sur l'une des génératrices observées (Fig. 40 et 41)	Plages de corrosion se développant sous forme de cavités (Fig. 42). Présence entre ces plages de corrosion de métal non corrodé.
4 <sup>ème</sup> Bat 54 Cuisine EC	9	Présence d'un dépôt rouille avec des pustules juxtaposées les unes aux autres, en particulier sur l'une des génératrices observées (Fig. 43 et 44)	Plages de corrosion se développant sous forme de cavités juxtaposées les unes aux autres (Fig. 45)

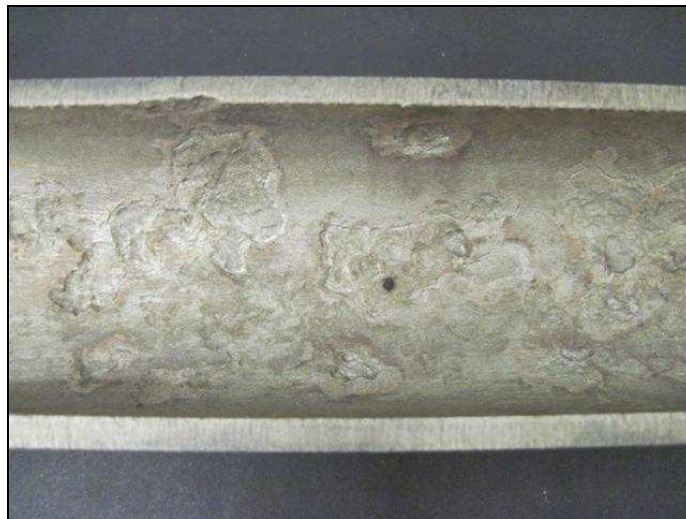
Fig. 48 : Tronçon 10, après décapage

Réf. client du tronçon	Réf. LNE du tronçon	Observations avant décapage	Observations après décapage
2 <sup>ème</sup> Bat 54 EC Cuisine	10	Présence d'un dépôt rouille avec des pustules juxtaposées les unes aux autres, en particulier sur l'une des génératrices observées (Fig. 46 et 47)	Plages de corrosion se développant sous forme de cavités (Fig. 48). Présence entre ces plages de corrosion de métal non corrodé.
11 <sup>ème</sup> Bat 56 EC Cuisine	11	Présence d'un dépôt rouille, épais formé d'une multitude de pustules juxtaposées les unes aux autres et ce, quelque soit la génératrice observée (Fig. 49 et 50)	Corrosion généralisée se développant sous forme d'une multitude de larges cavités juxtaposées les unes aux autres (Fig. 51)
5 <sup>ème</sup> Bat 56 EC Cuisine	12	Présence d'un dépôt rouille peu épais avec par endroits de grosses pustules et ce, quelque soit la génératrice observée (Fig. 52 et 53)	Plages de corrosion se développant sous forme de cavités (Fig. 54). Présence entre ces plages de corrosion de métal non corrodé.

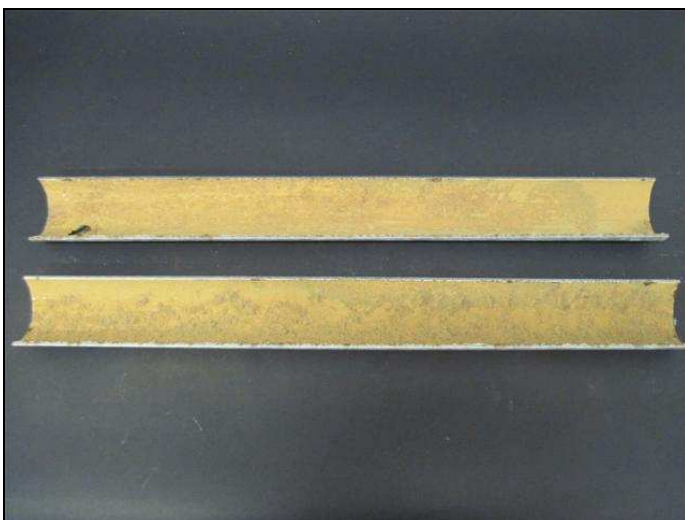
Fig. 58 : Tronçon 14

2 <sup>ème</sup> Bat 56 EC WC	13	Présence d'un dépôt rouille peu épais avec par endroits de grosses pustules et ce, quelque soit la génératrice observée (Fig. 55 et 56)	Plages de corrosion se développant sous forme de cavités (Fig. 57). Présence entre ces plages de corrosion de métal non corrodé.
1/S/Sol Bat 56 EC	14	Présence d'un dépôt rouille peu épais recouvrant de petites pustules et ce, quelque soit la génératrice observée (Fig. 58 et 59)	Plages de corrosion se développant sous forme de cavités (Fig. 60). Présence entre ces plages de corrosion de métal non corrodé.
1/S/Sol Bat 58	15	Présence d'un dépôt rouille peu épais recouvrant de petites pustules et ce, quelque soit la génératrice observée (Fig. 61 et 62)	Plages de corrosion se développant sous forme de cavités (Fig. 63). Présence entre ces plages de corrosion de métal non corrodé.
7 <sup>ème</sup> Bat 60 EC Cuisine – SDB	16	Présence d'un dépôt rouille peu épais avec par endroits de grosses pustules et ce, quelque soit la génératrice observée (Fig. 64 et 65)	Plages de corrosion se développant sous forme de cavités (Fig. 66). Présence entre ces plages de corrosion de métal non corrodé.

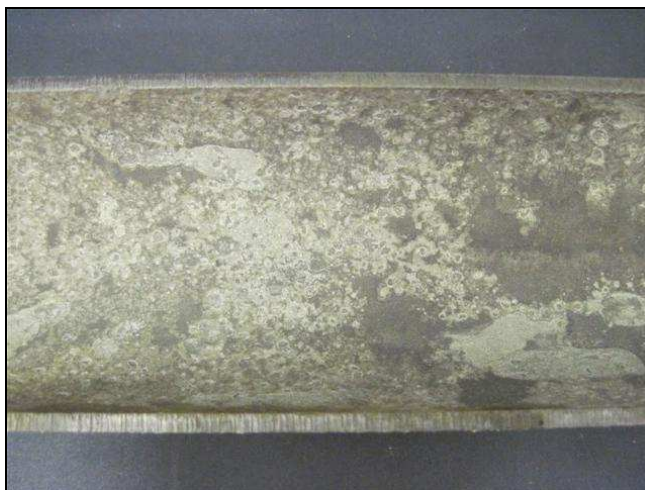
Fig. 69 : Tronçon 17, après décapage

1 <sup>ère</sup> Bat 60 EC	17	Présence d'un dépôt rouille peu épais recouvrant de petites pustules et ce, quelque soit la génératrice observée (Fig. 67 et 68)	Corrosion généralisée se développant sous forme d'une multitude de larges cavités juxtaposées les unes aux autres (Fig. 69)
1/S/Sol Bat 60 EC	18	Présence d'un dépôt rouille peu épais recouvrant de petites pustules et ce, quelque soit la génératrice observée (Fig. 70 et 71)	Plages de corrosion se développant sous forme de cavités (Fig. 72). Présence entre ces plages de corrosion de métal non corrodé.
